BACHNAME:	LATTENBACH
Allfällige(r) Vulgoname(n):	
WLK.Nr.:	WB- 109666
Kompetenzabgrenzung:	gesamtes EZ im Kompetenzbereich der WLV
Gemeinde:	Pians
weitere Gemeinden:	Grins
Bezirk:	Landeck
weitere Bezirke:	
PlanverfasserIn WLV:	DI Andreas Drexel
Grundlagenerhebung durch:	DI Andreas Drexel/ DI Arthur Vogl
Datenerhebung im Zeitraum:	2010

1. ALLGEMEINE BESCHREIBUNG

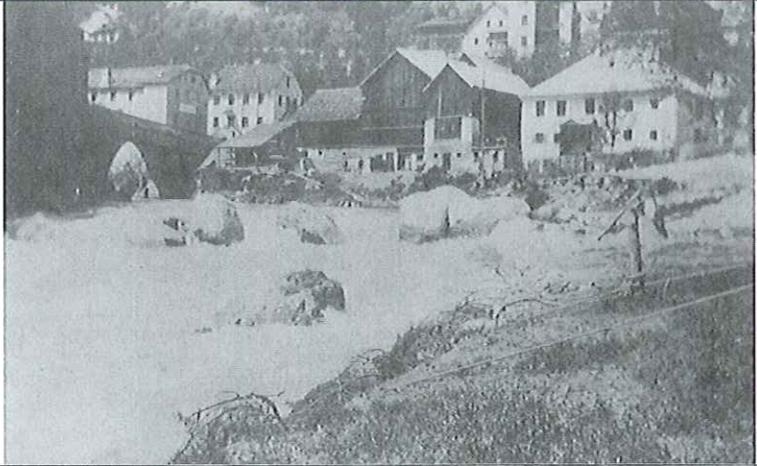
<p>Ablagerung von großen Steinblöcken im Vorfluter Sanna (Blick bachaufwärts) anlässlich des Ereignisses von 1912 (Quelle: JÖRG Franz)</p>

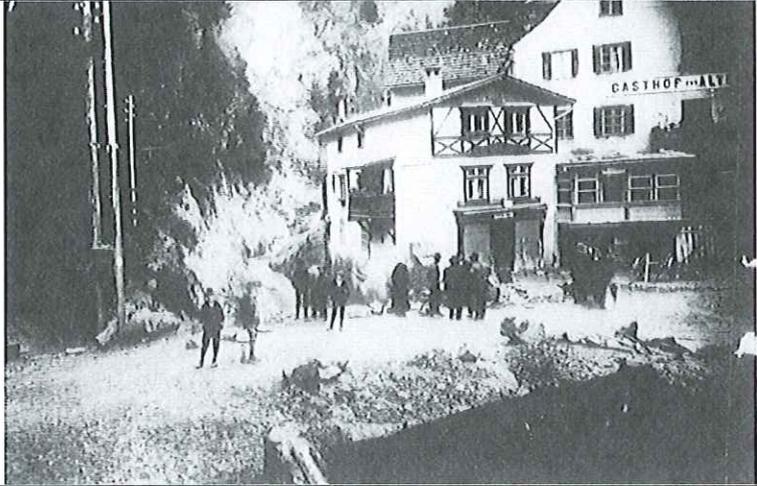
<p>Ereignis am 8. Mai 1912 mit der überbordeten Brücke neben der Kirche (hinten rechts Mehlladen und Gashof zur Alten Post) (Quelle: JÖRG Franz)</p>

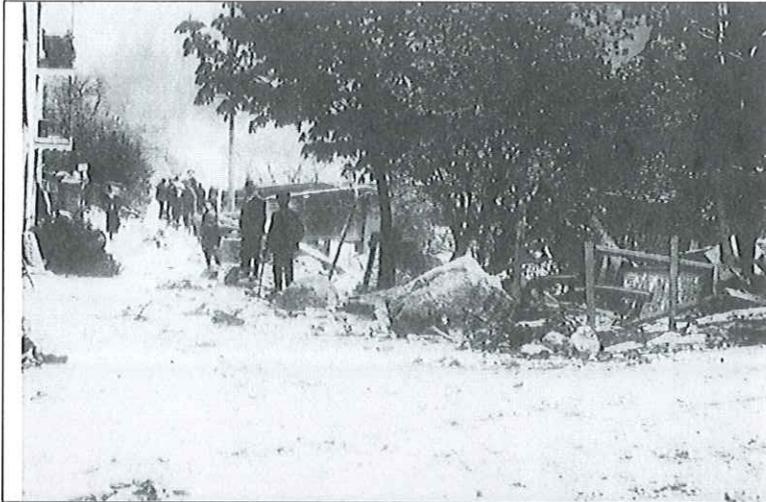
Situation nach dem Ereignis am 8. Mai 1912 mit Blick auf die Bahnhofstraße (rechts) (Quelle: JÖRG Franz)

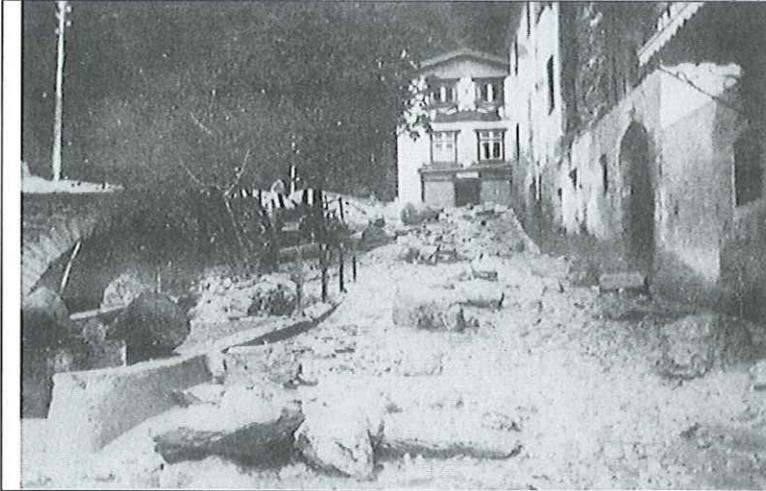
Murablagerungen auf der Bahnhofstraße (Blick bachaufwärts) nach dem Murereignis am 8. Mai 1912 (Quelle: JÖRG Franz)

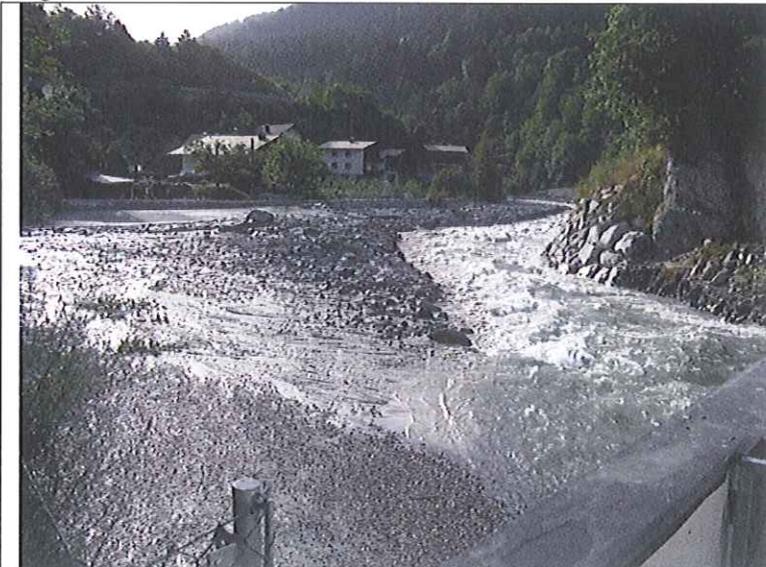
Ereigniss vom 10.07. und 11.07.2010

Nicht vorhanden, es kommt zum Rückstau der Sanna, alleine im Jahre 2010, 2 mal der Fall !

Teilweise Rückstau der Sanna durch Murstöße des Lattenbaches

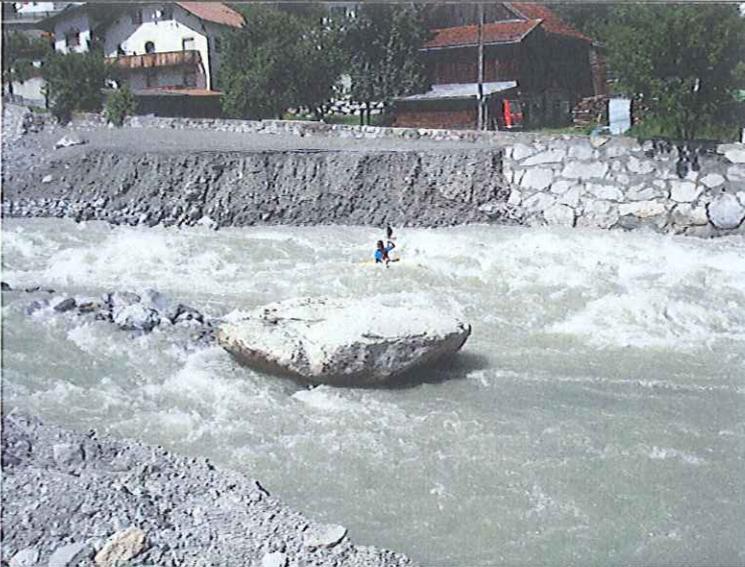
Es werden Blöcke mit mehreren m³ Volumen bis in die Sanna transportiert.

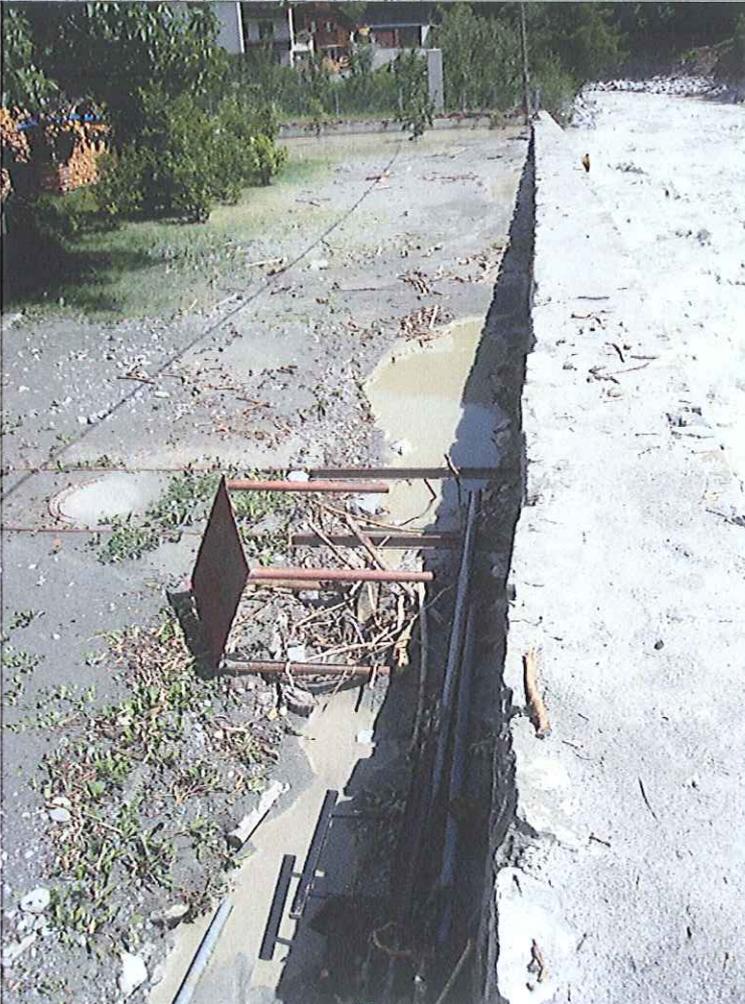
Leichte Flußschäden am orogh. linken Leitwerk der Sanna durch die Murstöße des Lattenbaches

Optimierung des Mündungsbereiches in die Sanna. Orog. li. Leitwerk erhöhen. Sanierung der Staffelung.

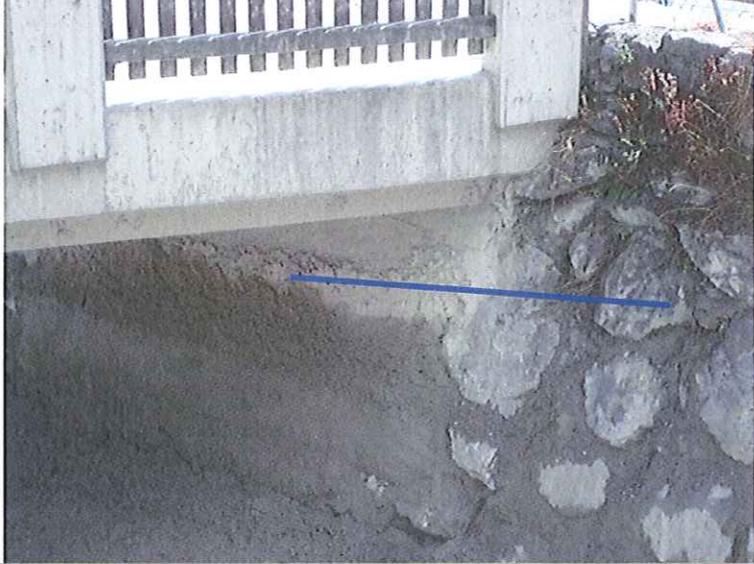
7.8.1997	Brückenverklausung und Murgänge über die Straße, Rückstau der Sanna
23.7.1998	Ein heftiges Gewitter gegen 21.45 Uhr, Murgang bis in die Sanna und Rückstau dieser, Gerberbrücke in Pians zerstört, Lattenbach stellenweise bis auf eine Höhe von 5 bis 6 m Fließtiefe angestiegen (Quelle: Tiroler Tageszeitung vom 24.07.1998), ca. 10.000 m ³ Geschiebe im Vorfluter

<p>Der blaue Pfeil verdeutlicht die Fließhöhe der Muren an der untersten Brücke des Lattenbaches in Pians. Diese Brücke wurde 1998 zerstört.</p>

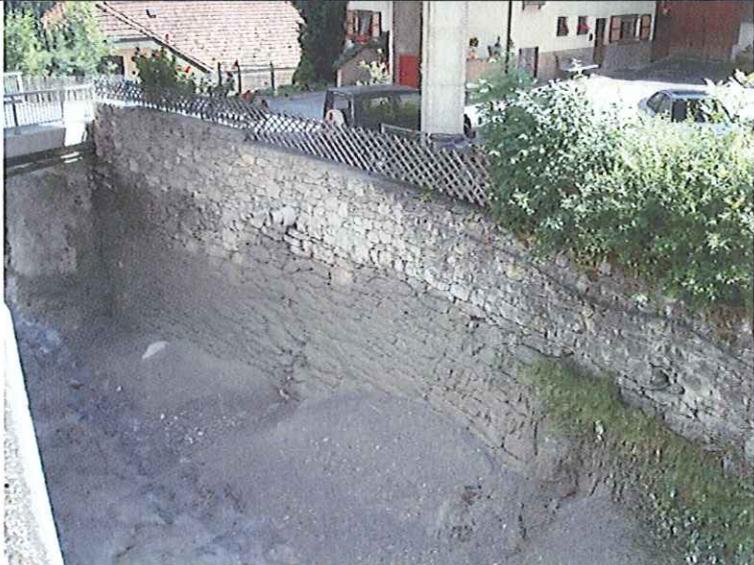
<p>Die frischen Muranschlagsmarken am der org. rechten Leitwerk. In diesem Bereich wird ein org. rechtes ausbrechen erwartet.</p>
